# DES NAGELS KERN UND SEINE HÜLLE

## ÜBER DIE KONSTRUKTIVE WAHRHEIT DES LEGENDÄREN SCHEINNAGELS

Michaela Tomaselli  
Thomas Hasler

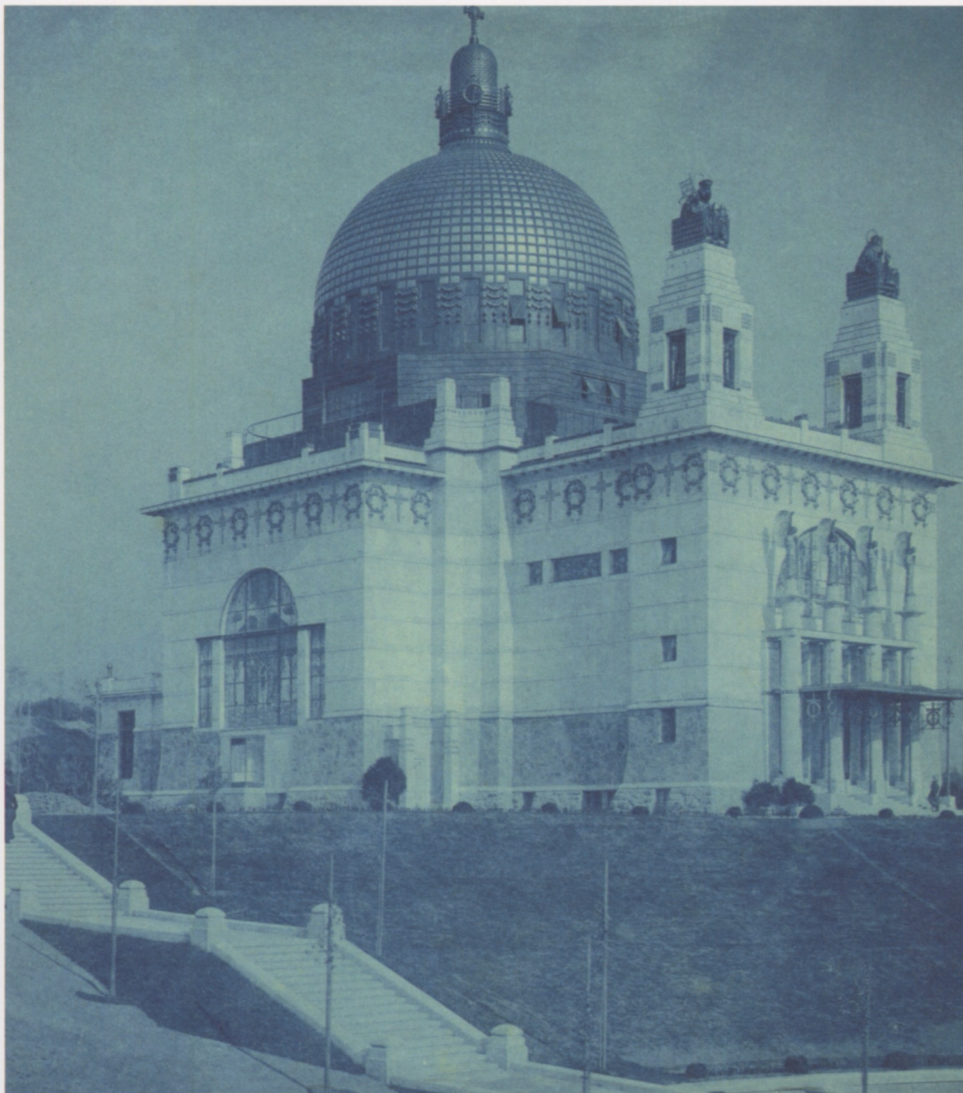
Bereits an den 1898/99 errichteten Pavillons der Stadtbahn am Karlsplatz (Kat.-Nr. 71, Abb. S. 173) konnte Wagner das Problem des *Schüsselns* der Marmorplatten beobachten. Bei diesem Phänomen handelt es sich um eine Durchbiegung der Marmorplatten bis hin zu einer möglichen Rissbildung, deren Ursache anfänglich noch „als Volumsvergrößerung durch Wärmewechsel und Rückbildung von Deformationen in der Gebirgsbildung“<sup>9</sup> erklärt und später als „Biegespannungen infolge zyklischer [...] Temperaturschwankungen“<sup>10</sup> erkannt wurde. An den Pavillons ließ Wagner 2 cm starke Platten aus Carrara-Marmor von innen in ein Netz von Eisennähten aus T- und Z-Profilen eingipsen. Diese Eisennähte visualisieren am Äußeren die dahinterliegende eigentliche Tragstruktur, bestehend aus T-Eisenprofilen, und bilden eine Rahmenhalterung für die Marmorplatten. Allerdings kommt durch diese Versetzungstechnik der Marmor direkt mit dem Eisengerüst in Kontakt, der dort aufgetragene stark hygroskopische Gips trägt zum Entstehen von Korrosion bei. Diese Rostspuren

könnte der gelernte Maurer Otto Wagner an den sich damals bereits biegender Platten gesehen und geahnt haben, dass punktuell gehaltene Marmorplatten auftretende Spannungen zulassen. Ähnliche Beobachtungen führten bei der Restaurierung in den 1970er-Jahren dazu, die Platten lediglich stellenweise in vorgebohrten Löchern im Rahmensteg zu verriegeln (1969/70).

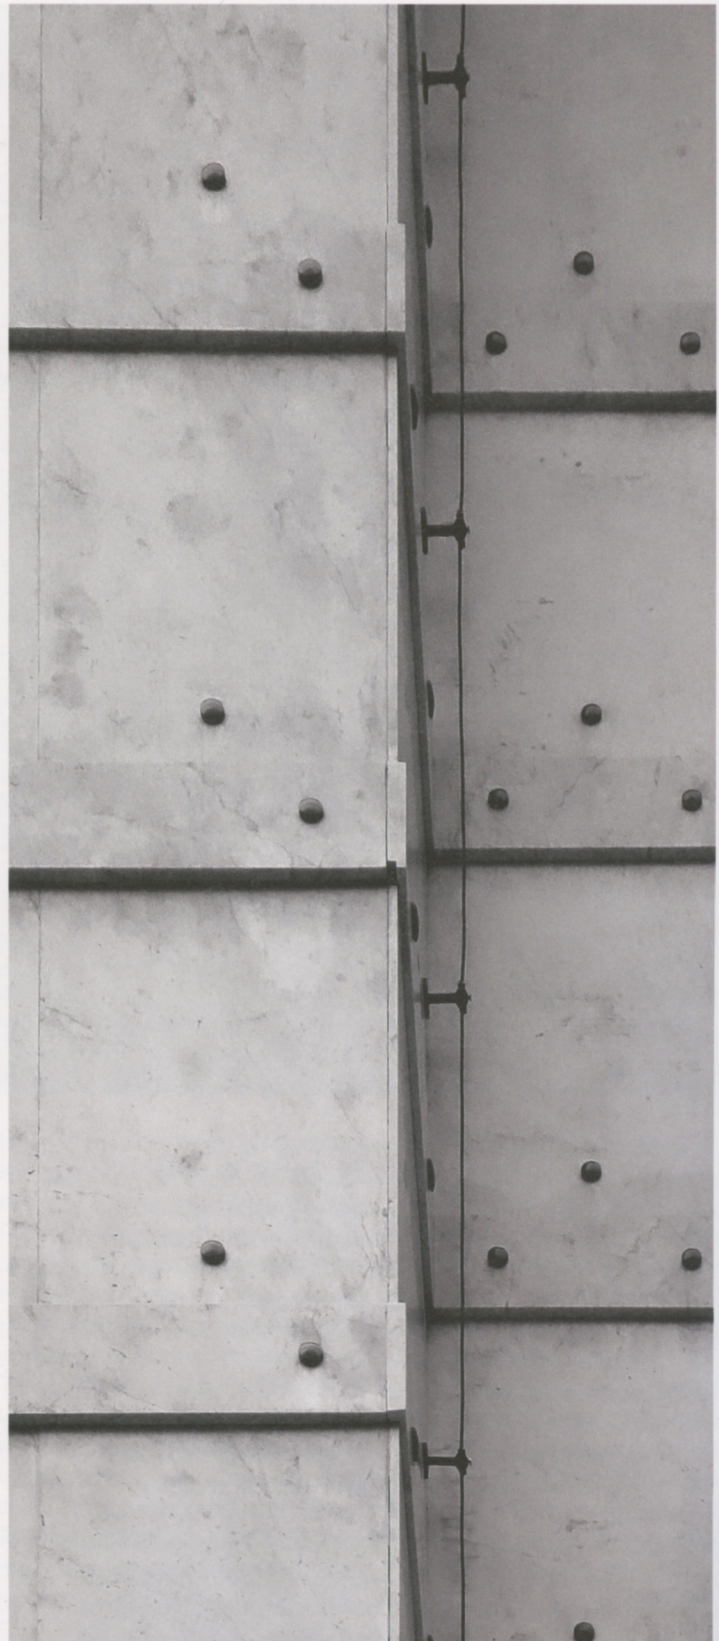
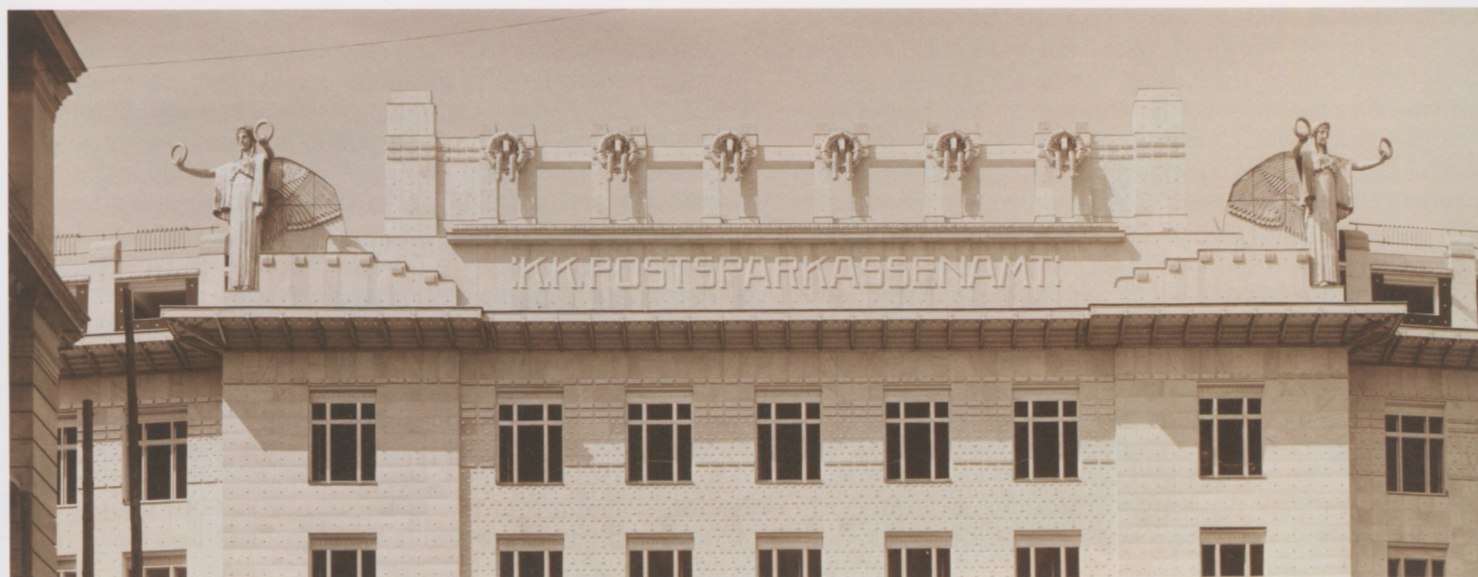
Wagners Einsparungsmaßnahmen waren radikaler als jene der Römer. Er reduzierte die bei den Römern noch durch die ganze Mauerstärke reichenden Bindersteine auf 4 cm,

die Stärke der Bekleidungsplatten sogar auf 2 cm. Die Mörtelschicht, welche bei den Römern mindestens 7 cm stark war und für den Temperatenausgleich zwischen Hintermauerung und Bekleidungsplatte zuständig ist, dezimierte Wagner auf 2 cm. Der Preis, der für diese Einsparung entrichtet werden muss, ist die Schüsselung.

Bei Steinhof reichen die Binder-Friesplatten nicht mehr durch das ganze Mauerwerk hindurch. Sie sind wie die Platten der Caracalla-Thermen (212–217 n. Chr.) in der Technik der Inkrustierung mittels Bolzen im Kernmauerwerk punktuell verankert. Die „konkaven Tonscherben“<sup>17</sup> der Römer, welche entlang der Plattenränder in das Mörtelbett gedrückt wurden, ließen Hohlräume entstehen, die das Ausweichen des Mörtels beim Festdrücken der Bekleidungsplatte ermöglichten. Bei der Kirche am Steinhof waren es die senkrechten hydraulischen Weißkalkmörtelstreifen, die dem unter Druck sich ausbreitenden Mörtel Raum zum Ausweichen gaben.

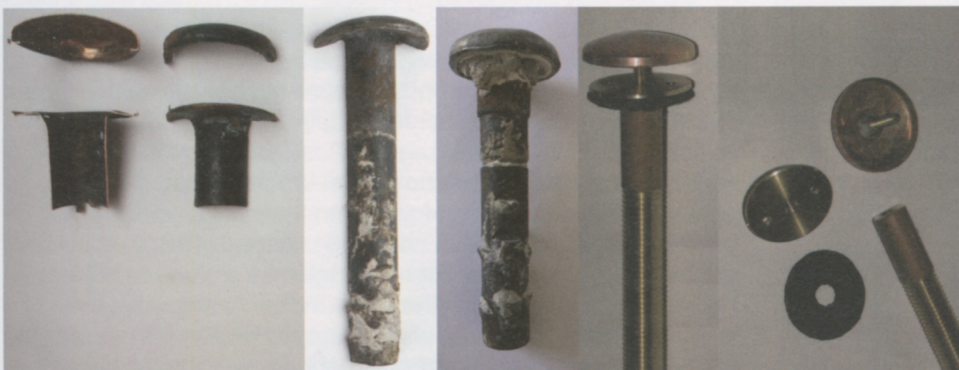
Bei den mit 17 cm deutlich längeren Bolzen zur nachträglichen Sicherung der Bekleidungsplatten der Kirche am Steinhof wurde die Kupferhülse ebenfalls durch ein billigeres und leichter aufzubringendes Bleifutter ersetzt. Chronologisch sind die Sicherungsbolzen in jedem Fall nach den Postsparkassenbolzen einzuordnen. Sowohl ihre Länge als auch ihre optimierte Herstellungstechnik sprechen für eine kontinuierliche Evolution, die weder bei Wagner beginnt noch bei ihm endet. Bei der Generalsanierung 2002 wurde derselbe Zweck – die Vermeidung von Kontaktkorrosion – durch ein neues Material, nämlich durch eine Hülse und Unterlagsscheibe aus elastischem synthetischem Kautschuk erreicht. Zusätzlich

war die Ausführung der Bolzen mehrteilig: In eine schmiedeeiserne Ankerstange wurde eine schmiedeeiserne Platte geschraubt, an der man wiederum eine Kupferrosette mittels Gewindestange befestigte. Durch die beweglichen Schraubverbindungen können Spannungen in den Marmorplatten verhindert werden. Die Demontierbarkeit der neuen Bolzen ermöglicht aber auch ein einfaches Auswechseln der Marmorplatten, die sich mit Sicherheit in absehbarer Zeit wieder durchbiegen werden.

Zudem unterscheiden sich die Bolzen: Sie variieren zusätzlich zu ihrer Kopfgröße auch in ihrer Länge, in der Technologie ihrer Herstellung, ihrem Schichtaufbau und ihrer Bekleidung. Am Steinhof sind sie mit Kupfer, einem relativ traditionellen Material, bekleidet und wirken mit ihrer an Gold erinnernden Patina edel. Bei der Postsparkasse ist die Bekleidung aus Aluminium, einem damals immer noch neuartigen, höchst technoiden Material, das Modernität und Fortschritt symbolisiert. Gemein ist allen Bolzen ein Kern aus warmumformten Schmiedeeisen, wie die Makroschliffe der beiden Bolzen erkennen lassen.<sup>26</sup>

Bei den chronologisch frühesten Bolzen für die Friesplatte der Steinhofkirche ist dieser schmiedeeiserne Kern circa 14 cm lang bei einem Stangendurchmesser von 2 cm. Der Kopf mit etwa 4,4 cm Durchmesser wurde vom Stangenkern ausgehend breiter geschmiedet. In einem zweiten Produktionsschritt wurde die zweiteilige Kupferbekleidung, bestehend aus Kupferhülse und Kappe, appliziert. Die 1 mm starke Hülse bekleidet das obere Stangenhalsdrittel und die Unterseite des Kopfes. Die Kappe, ebenfalls aus 1 mm starkem Kupferblech, wurde über Kopfseiten und Hülse rand gekantet, um ein Eindringen von Wasser und in der Folge Kontaktkorrosion zu verhindern. Erst im nächsten Schritt wurden die Einkerbungen am unteren Ende des Kerns, der hierfür wiedererwärmt werden musste, durch spanlose Formgebung hergestellt.

Bei den etwas kürzeren, circa 13 cm langen Bolzen für die kleinformatigen Postsparkassenplatten wurde der Arbeitsschritt des Wiedererwärmens gespart. Das Herstellen der Einkerbungen und das Schmieden des Kopfes erfolgten im selben Arbeitsschritt, was angesichts der Vorfabrikation von 17.230 Stück Bolzen durchaus zweckdienlich und effizient war. Statt der teureren Kupferhülse applizierte man ein weiches Bleifutter von oben über Kopf und Hals des Eisenkerns. Das Blei hat zwei Effekte: Zum einen bildet es eine weiche Trennlage zwischen dem roh geschmiedeten Bolzen und der feinen, 1 mm starken Aluminiumkappe zur Vermeidung der Kontaktkorrosion. Zum anderen würde die Verbindung zu Kalkmörtel das Aluminium, welches gegenüber Kalkmörtel einen nachteiligen pH-Wert aufweist, zersetzen.
